Bestrijding Japanse duizendknoop

De Methode

Onderzoek Wageningen Universiteit en Research (WUR)

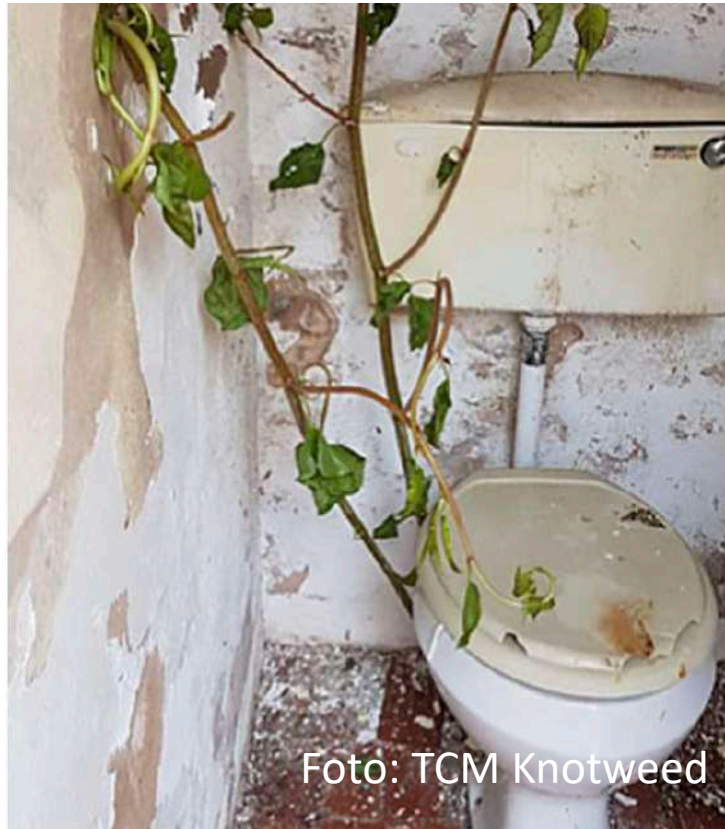
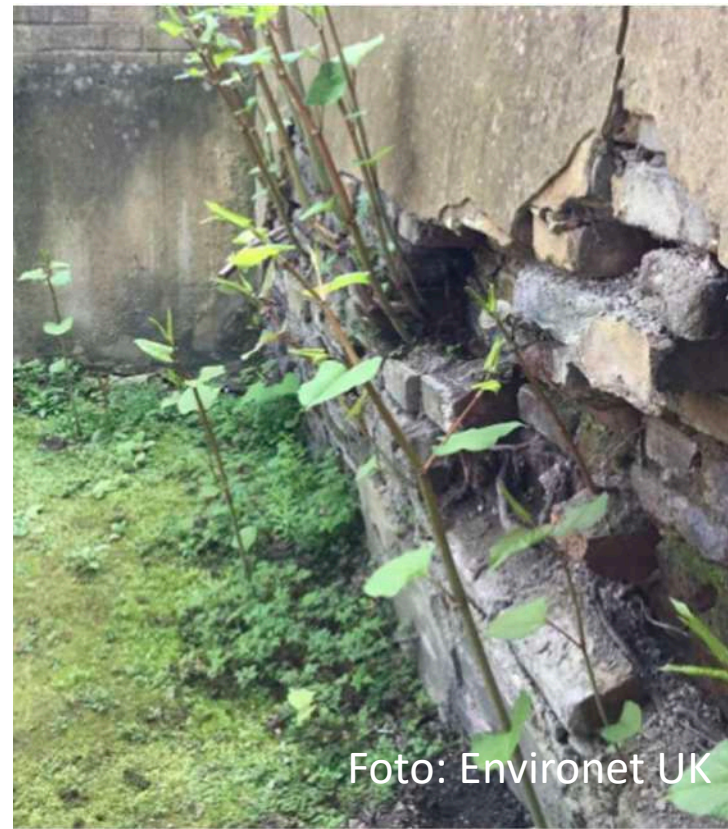
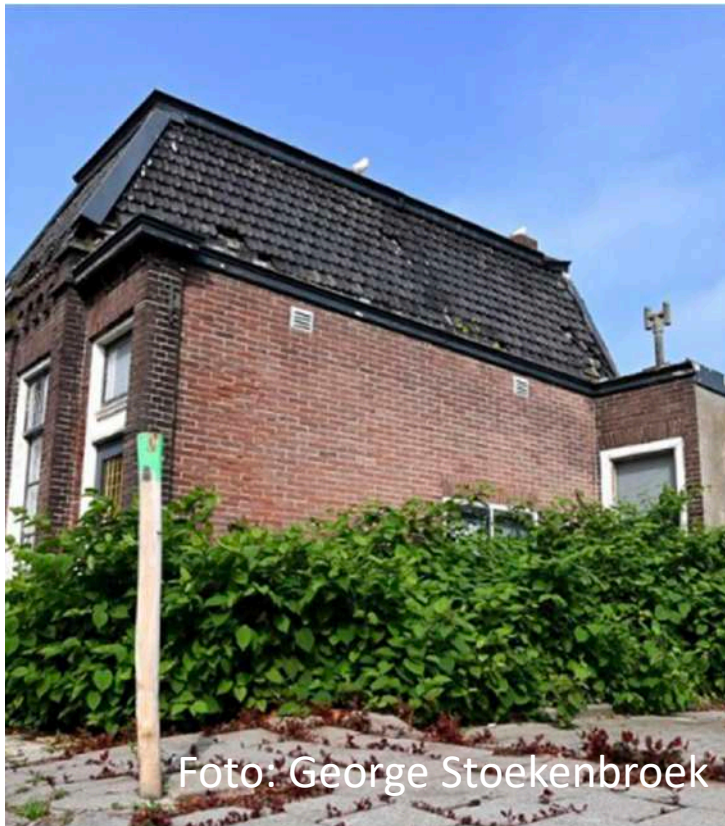
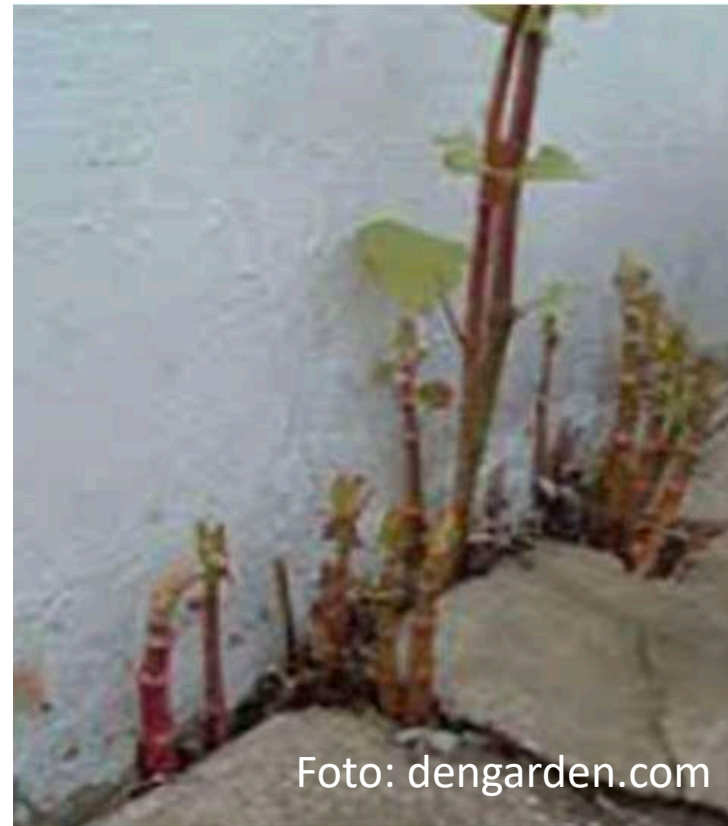
Enkele voorbeelden (links)

De wortelstokken dringen door het beton heen. Panden worden uiteindelijk onbewoonbaar wanneer men geen actie onderneemt.

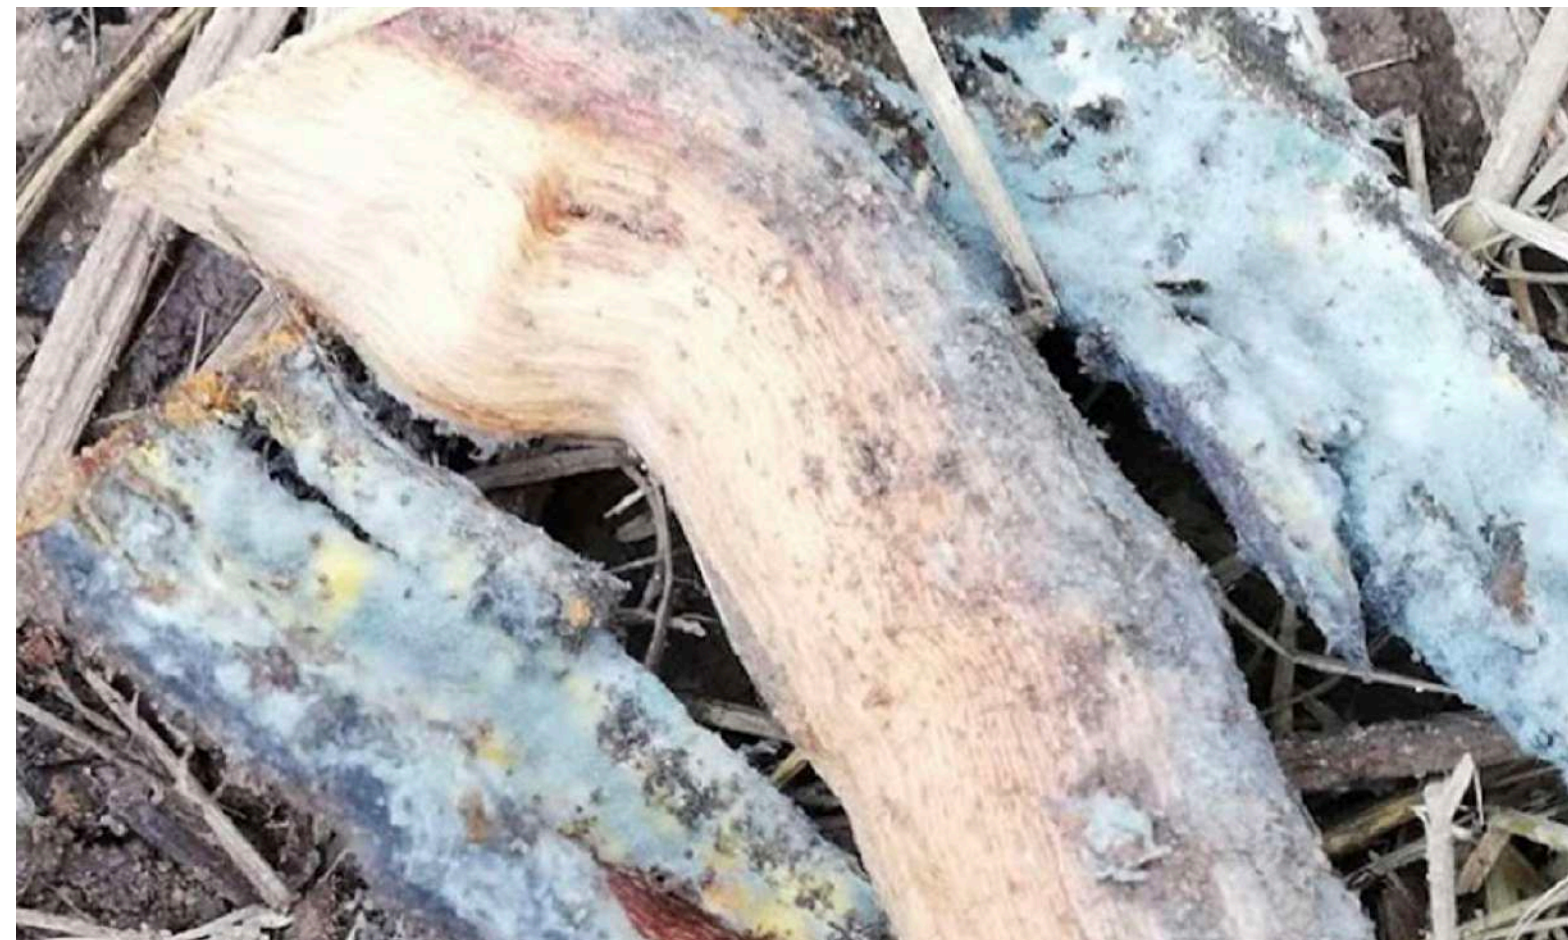
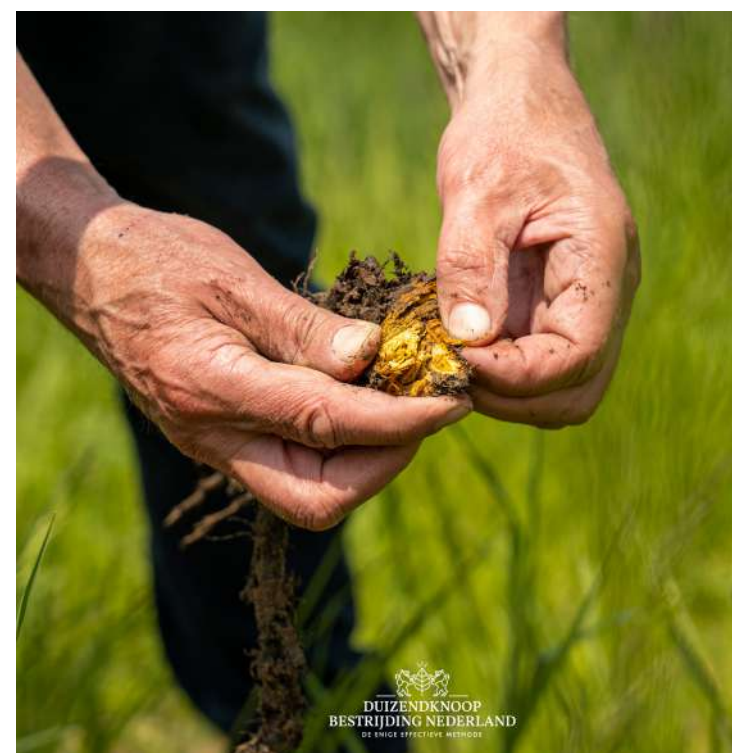
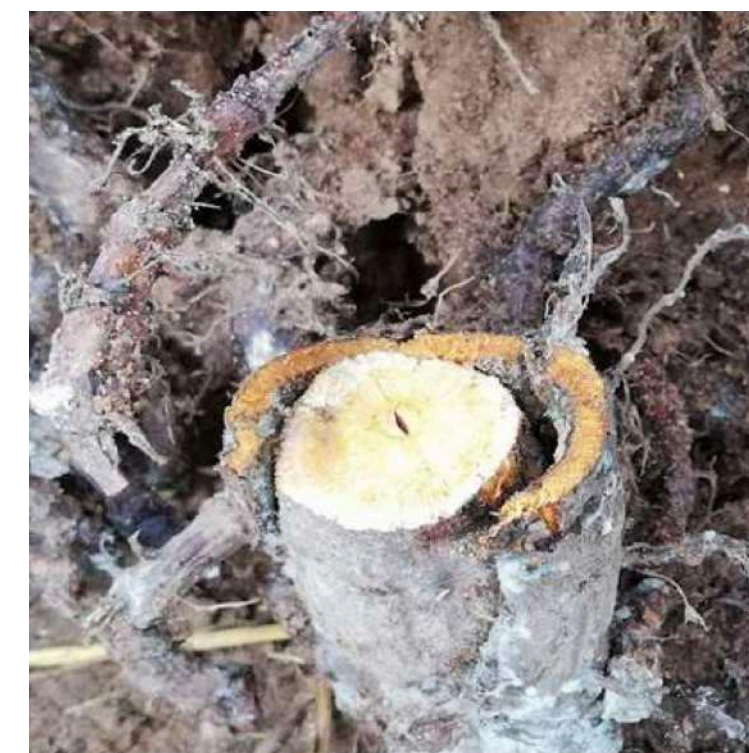
Na de behandeling:

- Afvoeren van de takken is **niet nodig**
- Geen nieuwe uitbraken meer
- Binnen enkele jaren ter plekke **verteerd**

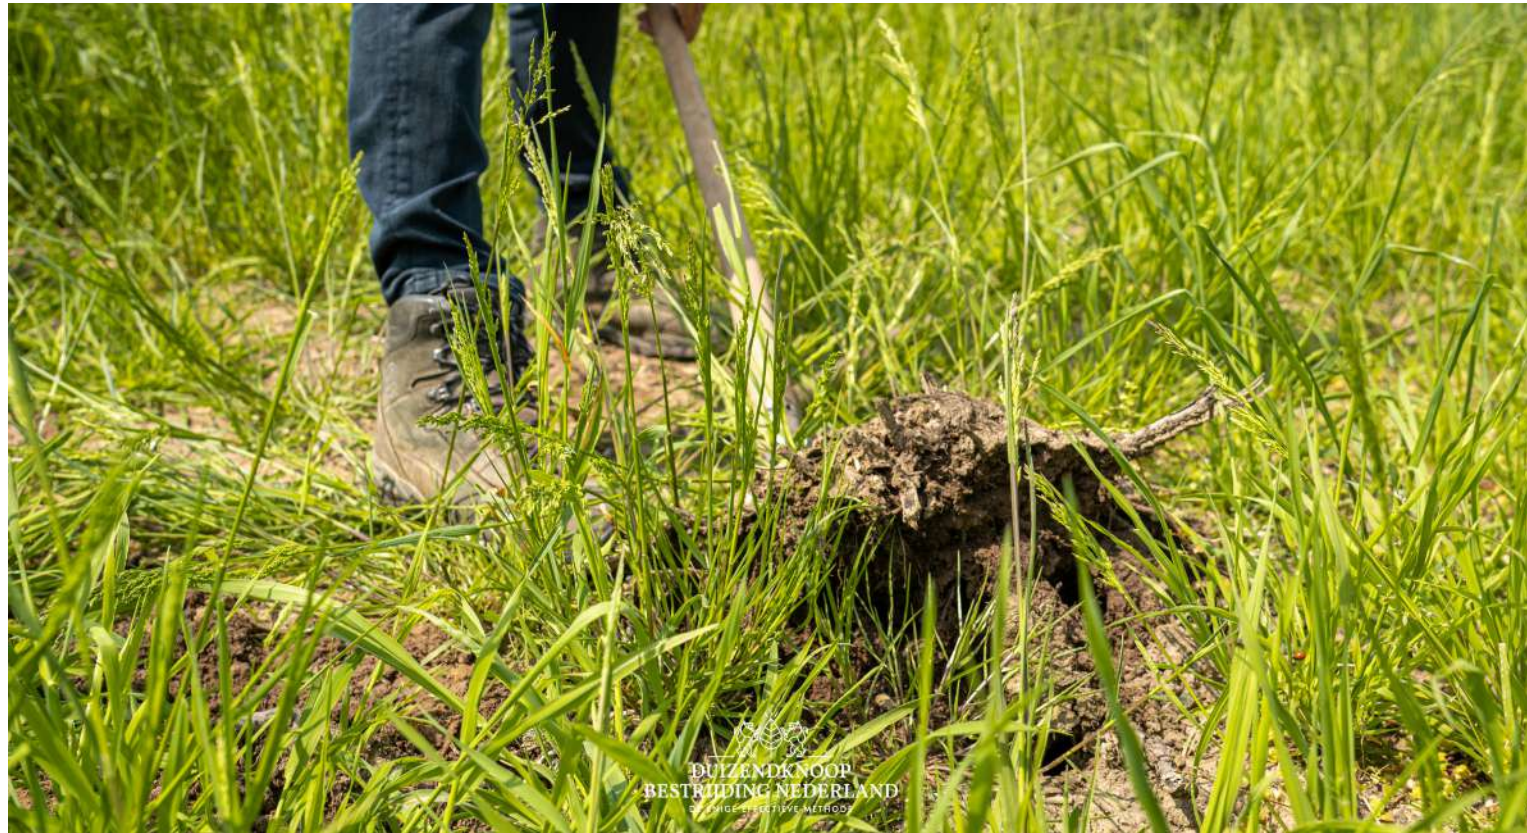
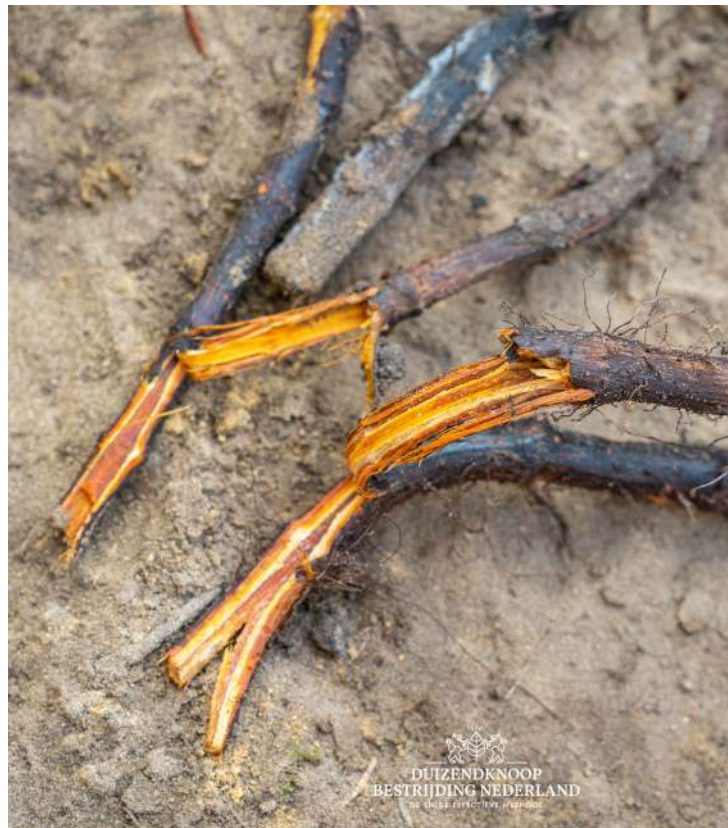
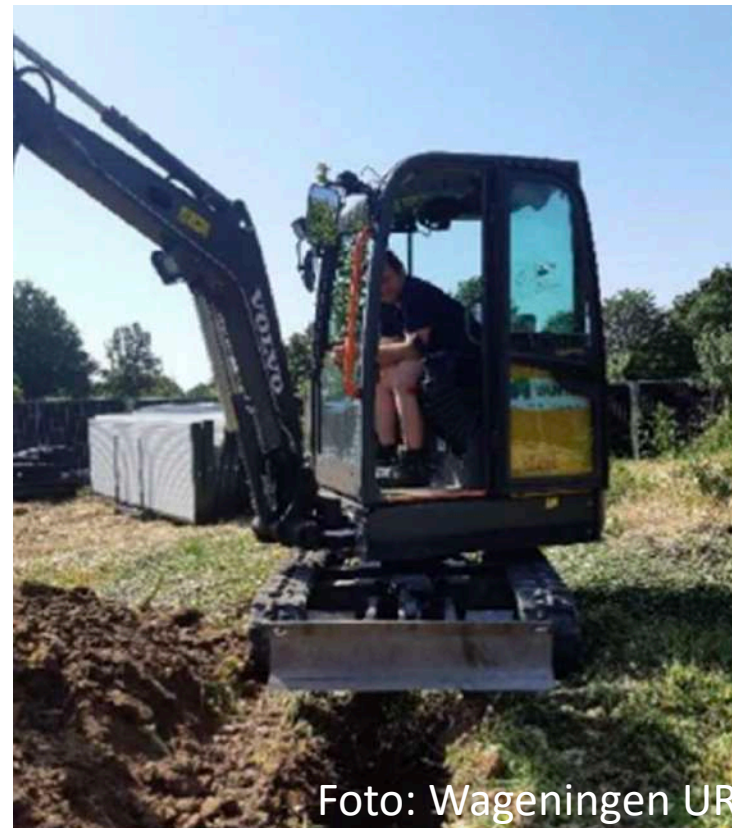
Het onderzoek

Graven van de **proefsleuf** (rechtsonder).

De karakteristieke oranje gekleurde duizendknoop **wortelstokken** zijn herkenbaar in het profiel (foto linksonder).

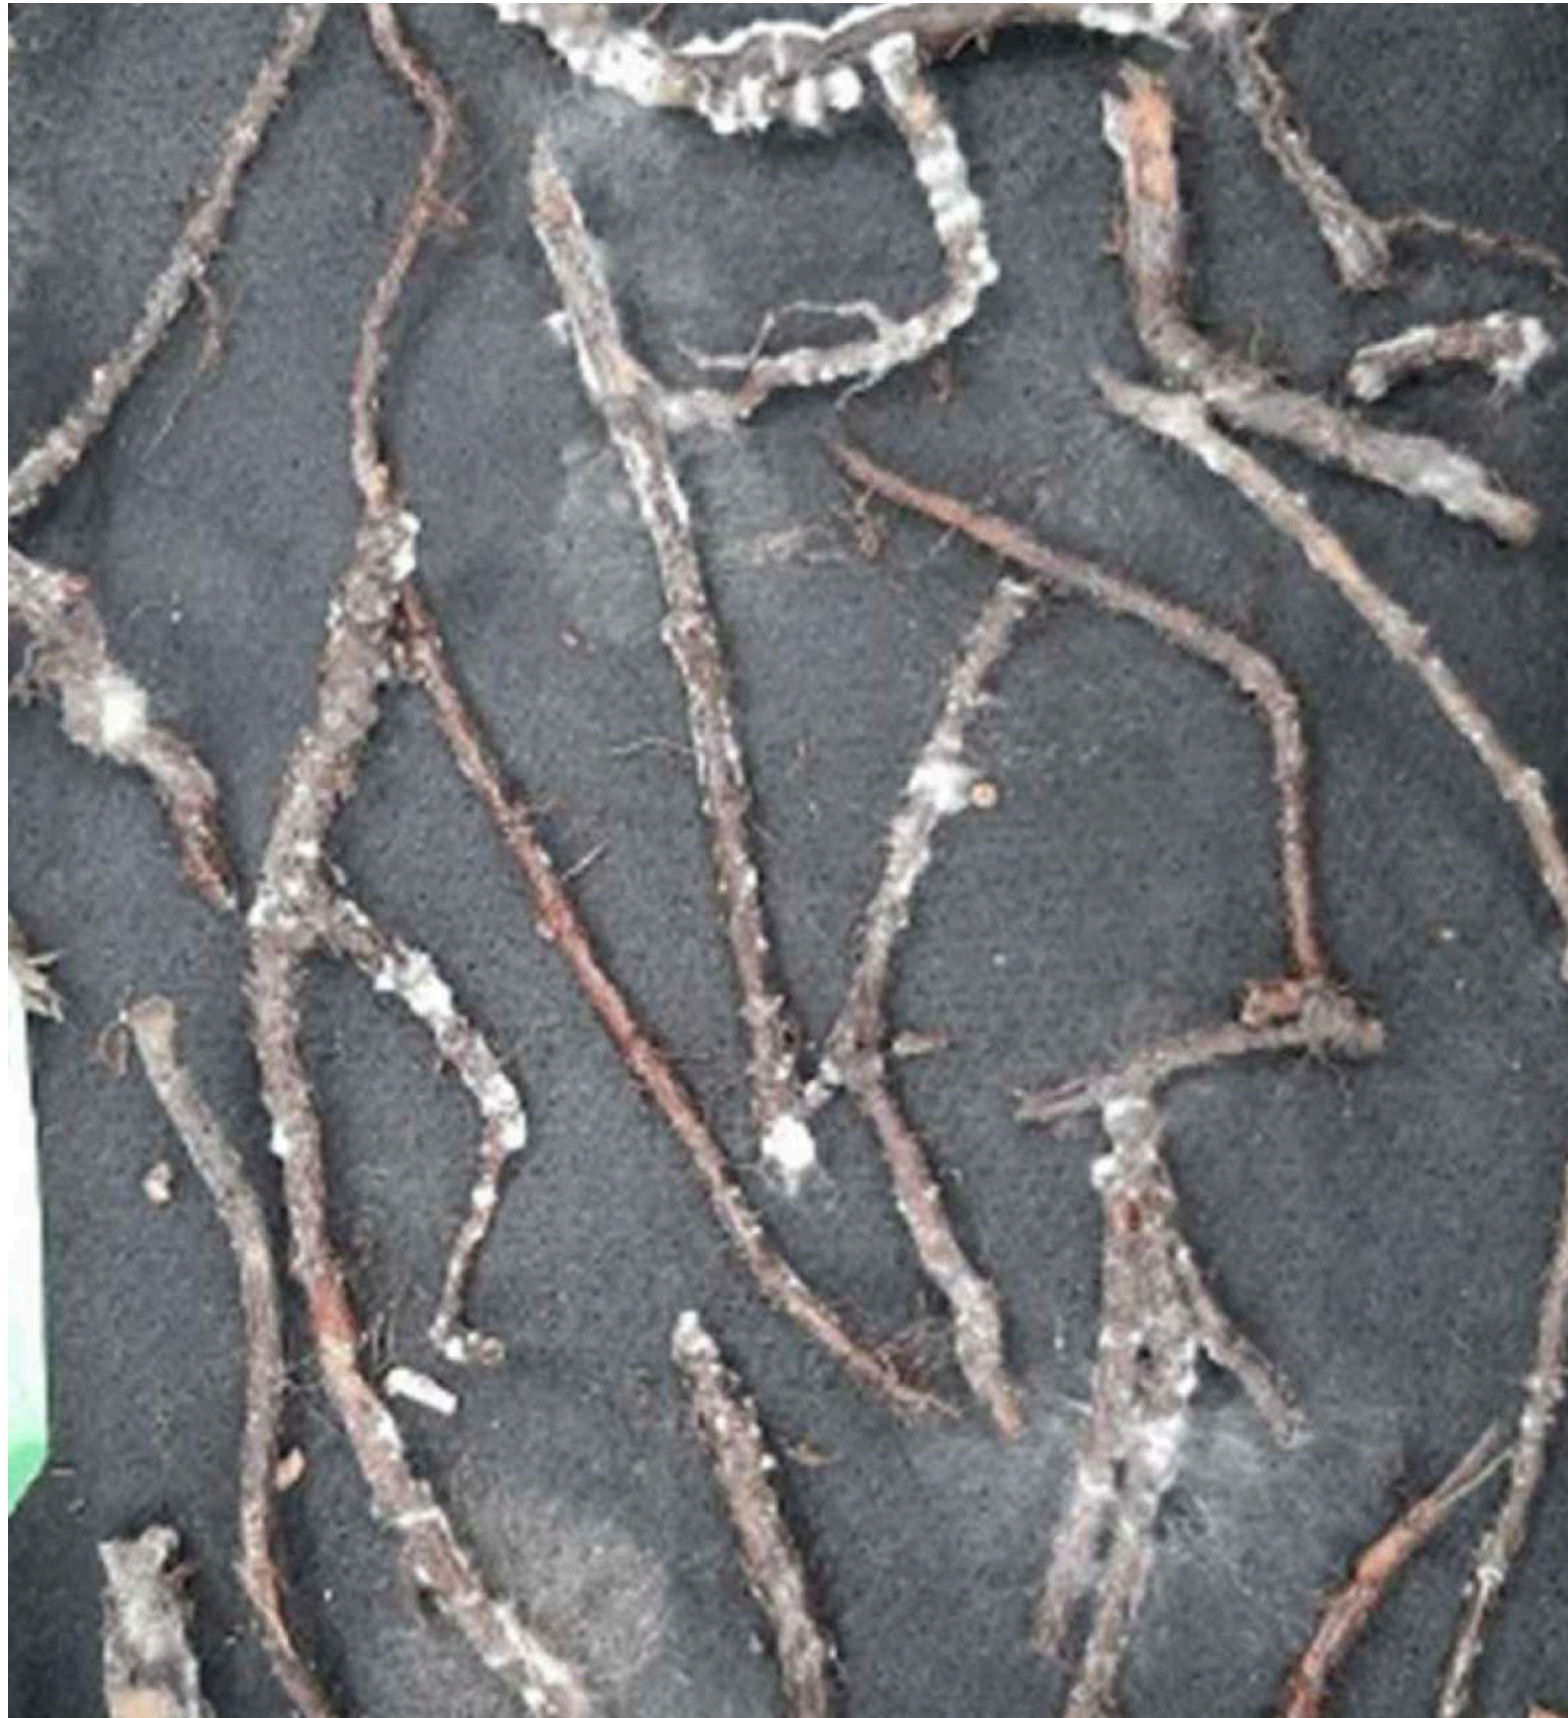
Vitaliteit wortelstokken

Dode duizendknoop wortelstokken met spontane schimmelaantasting na de koudebehandeling (Foto Wageningen UR).

In week 30 (**23 dagen na beëindiging van de behandeling**) zijn in het behandelde gebied (binnen de box van 7 x 4 m) op zes punten **grondmonsters** genomen (0 - 50 cm - mv).

De fragmenten van de duizendknoop wortelstokken zijn ter plekke uit de grond **gezeefd** en in Wageningen gespoeld en **getest op vitaliteit**.

Geen van de wortelstokfragmenten bleek nog vitaal te zijn (tabel 4, figuur 10).

Op 28 oktober zijn in het intensiever gekoelde gedeelte op vier punten **nogmaals** wortelstokken opgegraven en **getest** op vitaliteit. Ook hierbij zijn **geen vitale wortelstokken aangetroffen**.

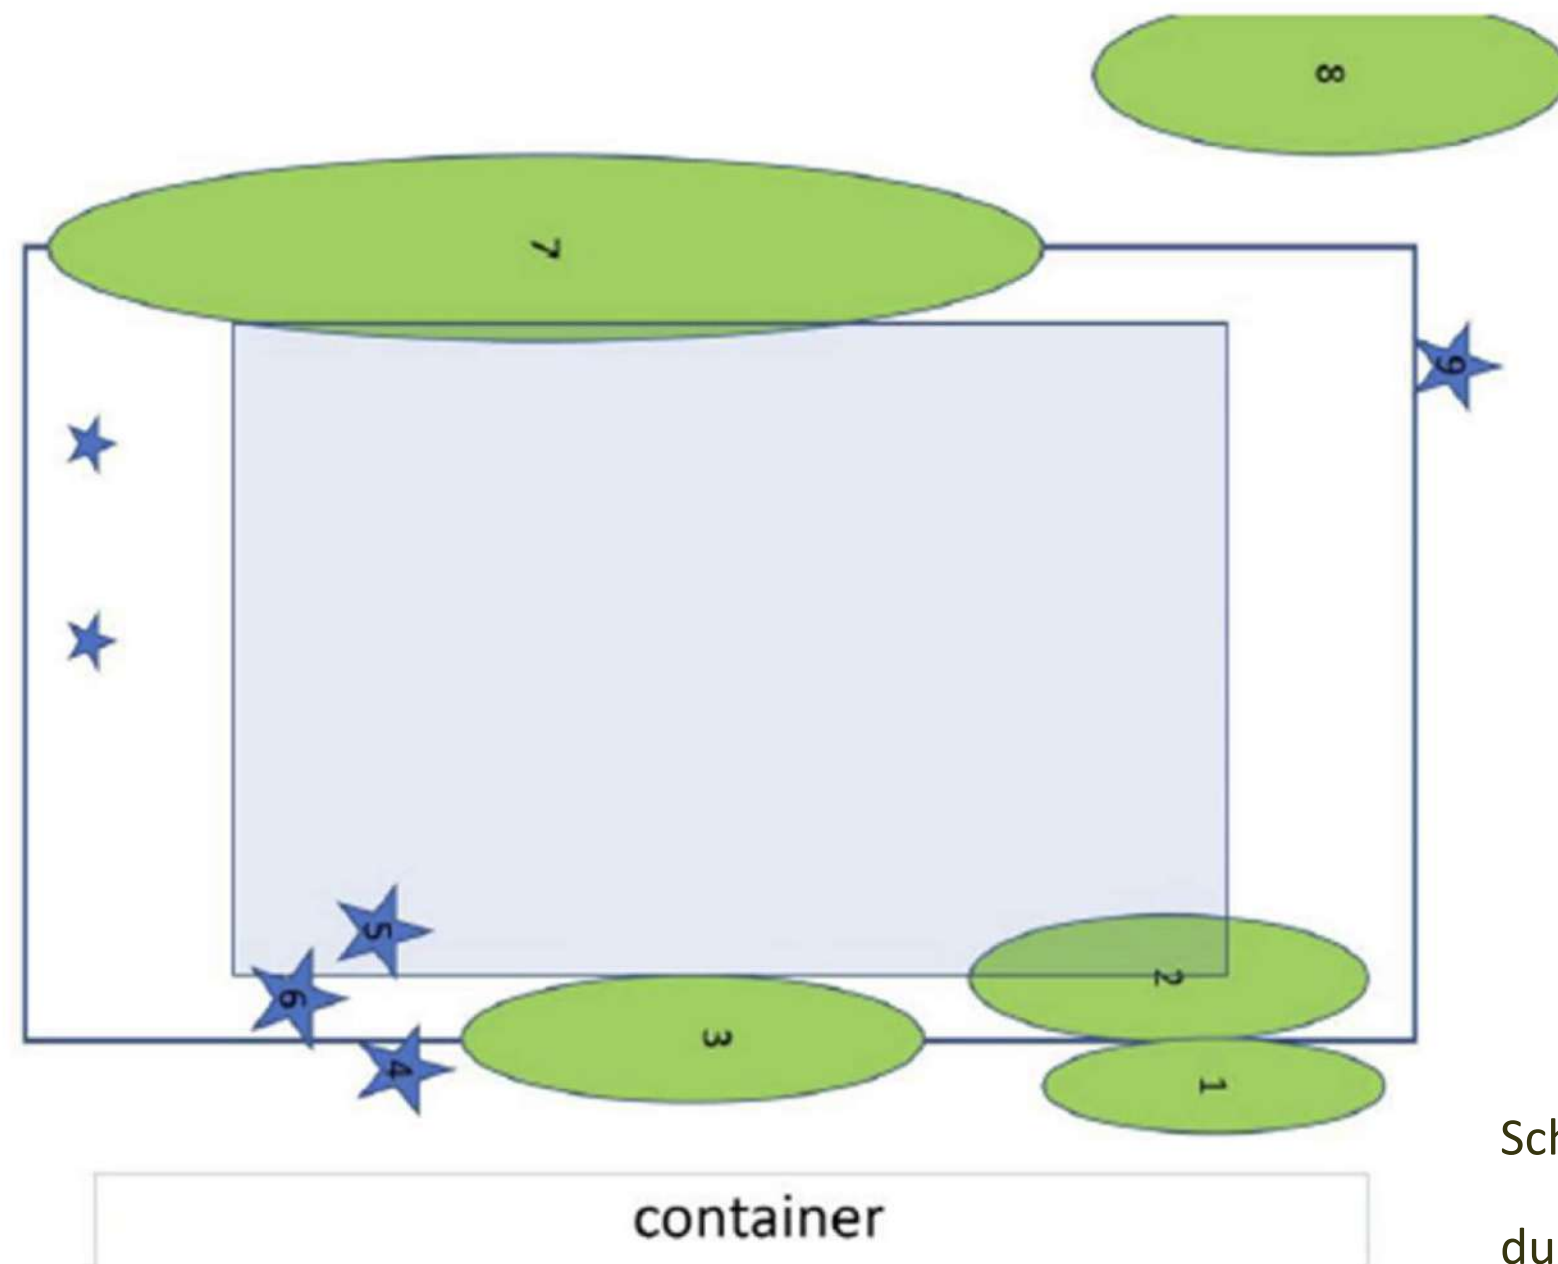
Schematische weergave van de plekken waar hergroei van duizendknoop is geconstateerd in **week 36**.

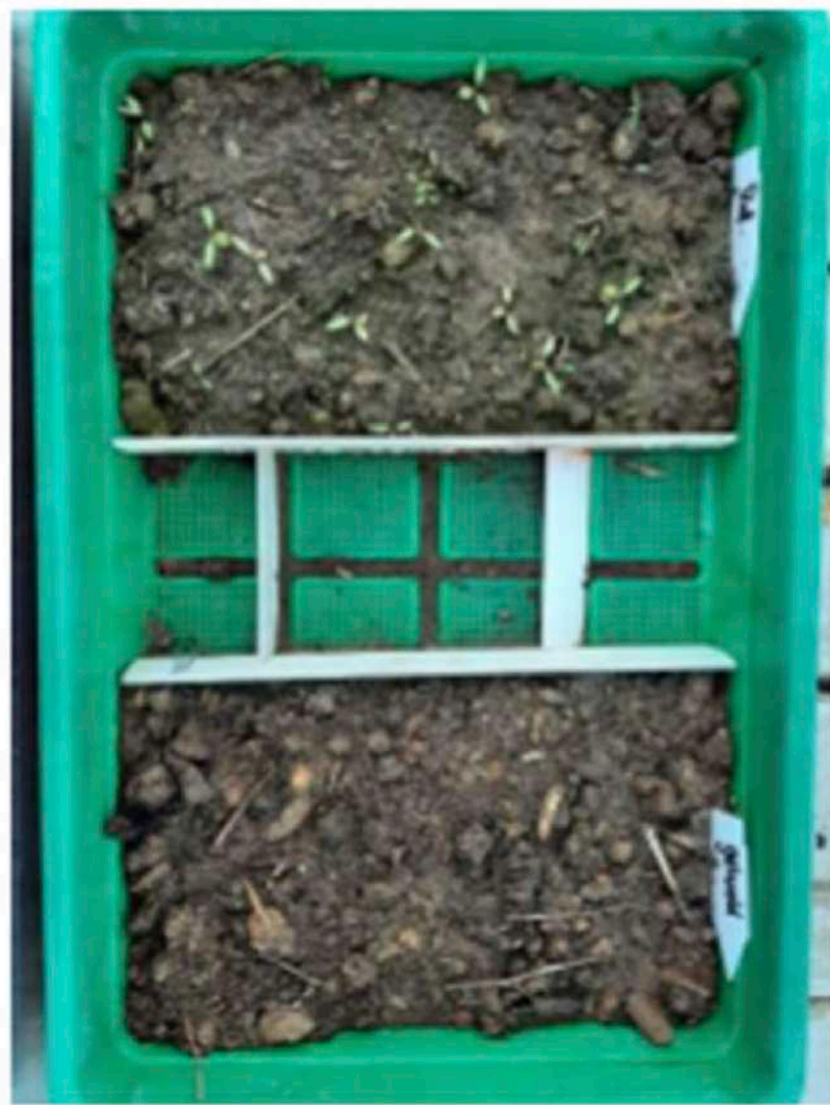
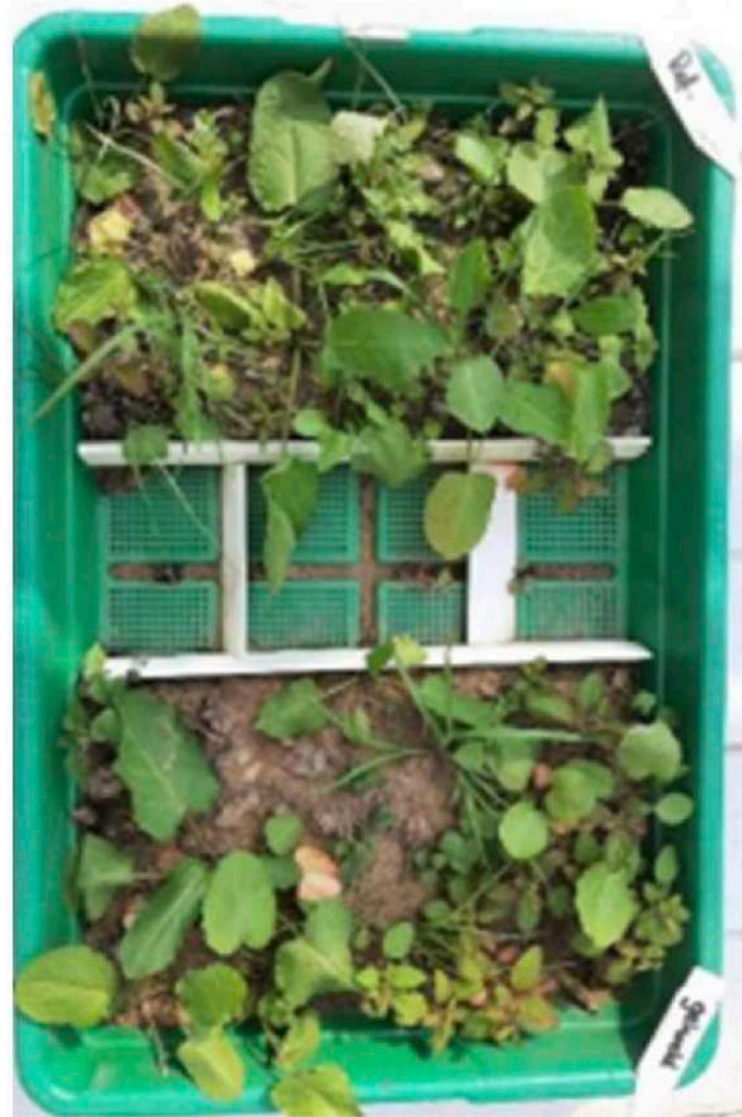
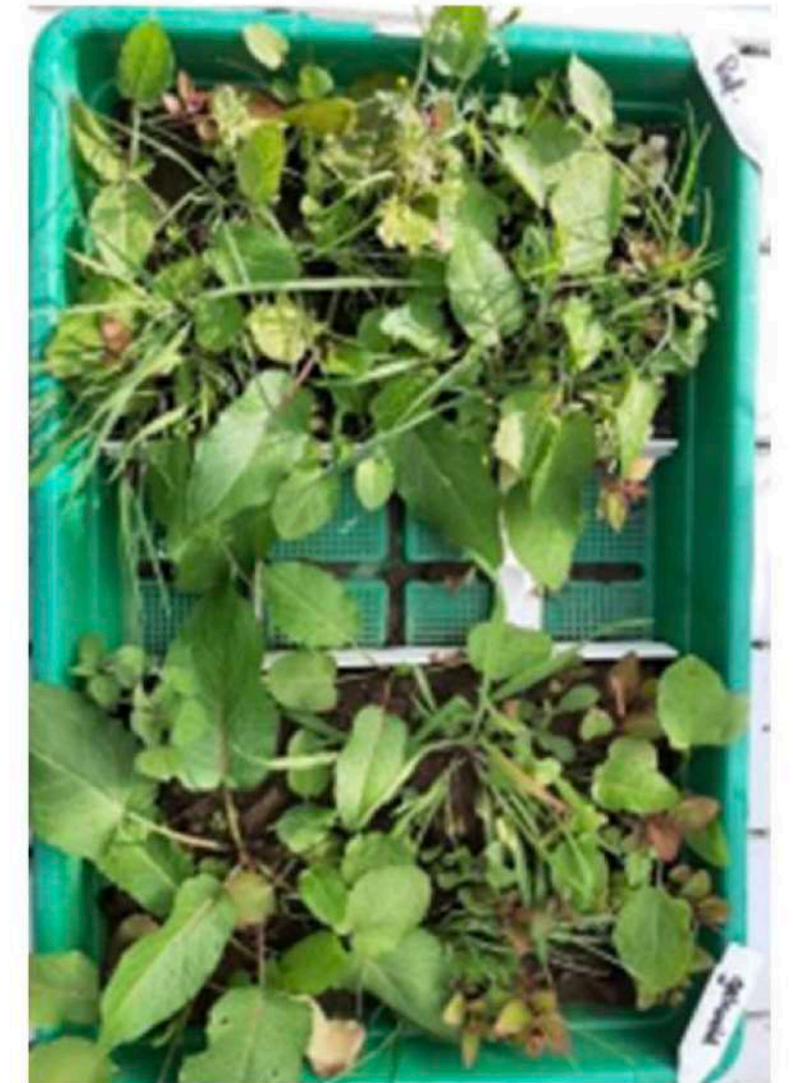
Kiemtest met **behandelde grond** (boven in de groene bak) en **onbehandelde grond** (onder in de bak). Er is **geen nadelige invloed** van kou op het bodemleven en de inheemse beplanting (zie volledig rapport op www.duizendknoopbestrijdingnederland.nl).
